日立受配電機器 リニューアルのご提案

変圧器のリニューアル

遮断器・開閉器のリニューアル

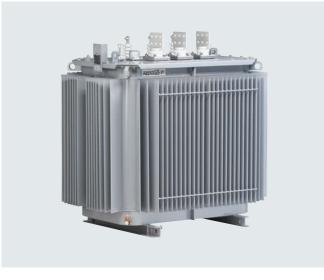
油入変圧器

油入変圧器に影響するストレスは、設置環境などの外部要因と使用環境などの内部要因があります。外部要因によるストレスで引き起こされる異常は、目視確認によって判断可能です。それに対し、内部要因によるストレスは、絶縁物や絶縁油の劣化(寿命)などに大きく影響します。

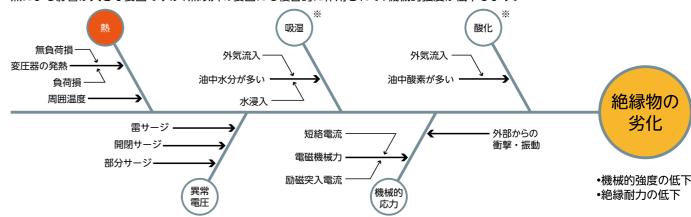
絶縁物の劣化プロセス

熱による影響が大きな要因ですが、熱以外の要因にも複合的に作用されて、機械的強度が低下します。

※印部は油入変圧器の絶縁劣化要因例を示します。

変圧器事故の発生原因として絶縁物の劣化が大きな割合を占めています。変圧器は、絶縁物の劣化が進展していると、雷サージや開閉サージなどの異常電圧や外部短絡時の電磁機械力といった電気的あるいは機械的異常ストレスを受けた場合、破壊する危険性が増します。

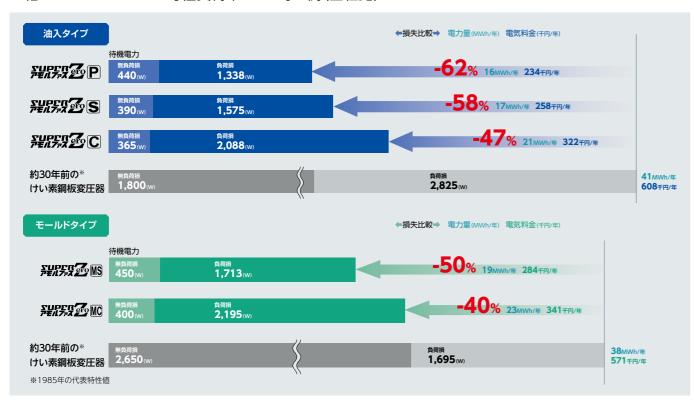
アモルファス変圧器を採用していただくことにより、無負荷損(待機電力)を大幅に低く抑制し、大きな省エネ効果が期待できます。

期待寿命を迎えた変圧器(30年前の変圧器)の特性と比べ大きく上回る省エネ性能を実現します。

三相1000kVA、50Hz、等価負荷率50% 時の例(当社比)

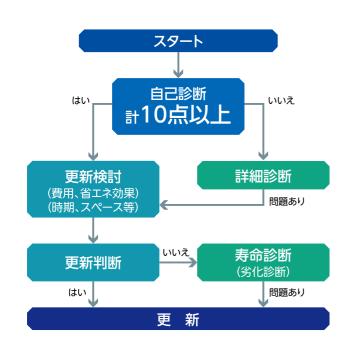
変圧器寿命診断チェックシート

ご使用の変圧器が更新時期に近づいているかどうかチェックシートで診断しましょう。

下の自己診断表で点数を加算し、合計点が10点以上の場合、更新時期の目安であるとお考えください。

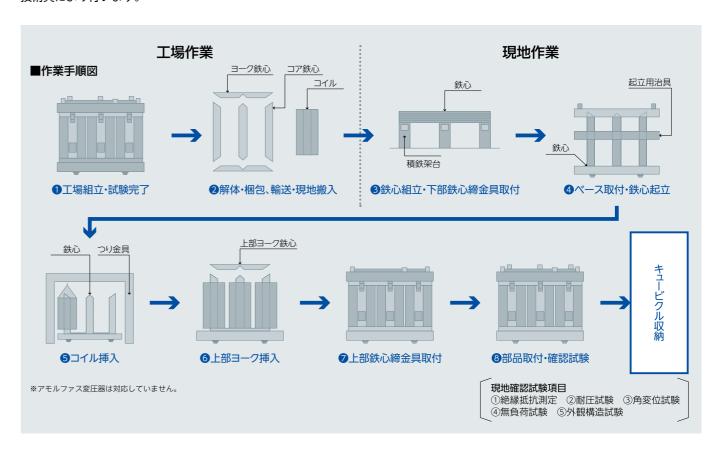
モールド変圧器 分解搬入・現地組み立て作業方法

モールド変圧器は製品完成後、分解して現地に搬入し再組み立てが可能です。このため、電源設備の防災化や設備容量の増加などによるモダニゼージョン計画で、搬入口が狭いとか、エレベーターの荷重が不足しているといった場合でも対応が可能です。なお、適用に際しては現地の制約条件によって構造が特殊となる場合がありますので、必ずご照会ください。分解、組み立て作業および品質の確認は日立技術員により行います。

モールド変圧器は、分解搬入が可能ですから、リニューアル工事時に搬入口が狭い・エレベーターの耐荷重が不足しているなどの場合でも現場の条件に合わせて、対応が可能です。

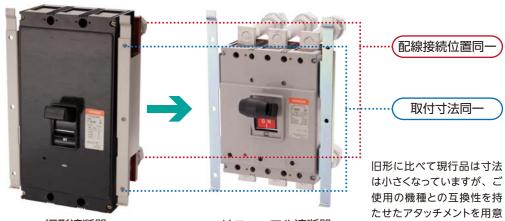
800A フレーム比較例

旧形機種と取付互換性を保持したリニューアル遮断器。取付、配線位置が同一である ため、既設盤の改造なしに短時間で更新できます(一部完全互換製品を製作できない ことがございますが、施工時間を短縮するご提案をさせていただきますのでご相談く ださい)。

旧形遮断器 リニューアル遮断器

取付寸法同一

配線接続位置同一
